Uhrenturm erstrahlt in neuem Glanz

Sanierungsarbeiten auf dem Dach des Flensburger Bahnhofes sind abgeschlossen / Erneuerung nach historischen Vorlagen

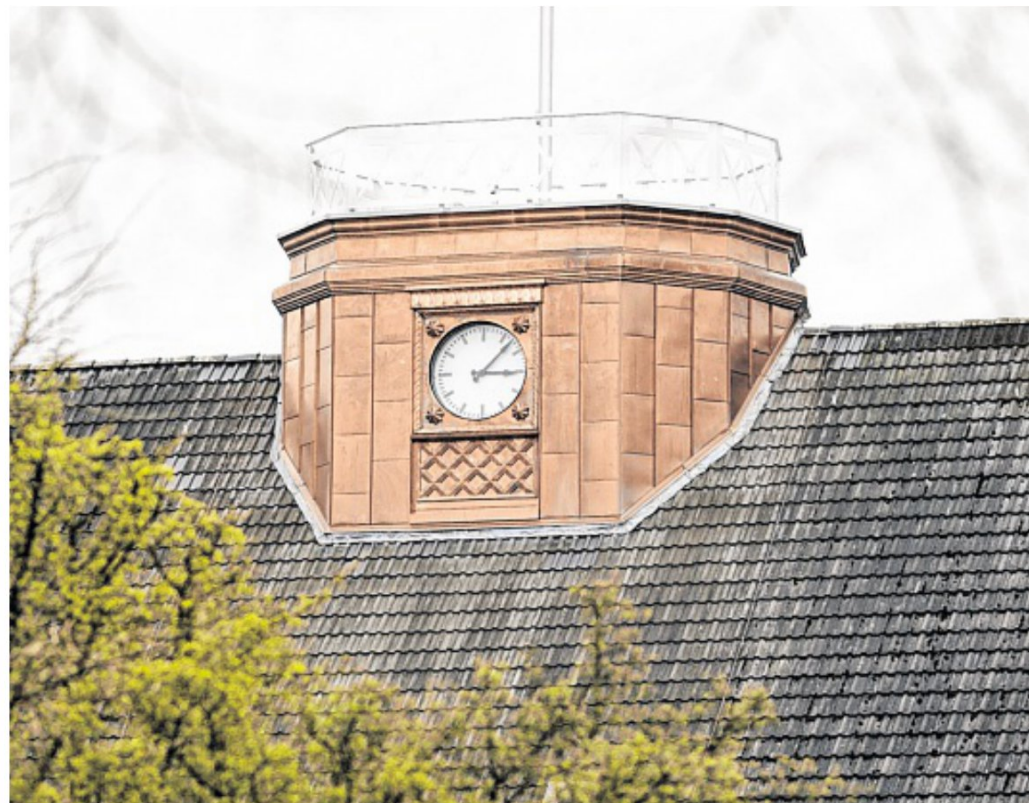
Die Kupferarbeiten erfolgten nach dem historischen Vorbild.

Besonders beeindruckend ist die Ausführung der kunstvollen Kupferarbeiten

an den Seiten des Uhrenturms. Die profilierten Bleche wurden von der thüringischen Firma Nakra nach den historischen Mustern, die zu Beginn der Arbeiten abgenommen wurden, gefertigt. Nach diesen Mustern

wurden jeweils eine positive und negative Form aus Stahl gefräst, in welche die Kupferbleche in Form gedrückt wurden.
